日本物理学会主催シンポジウム  
平成23年6月10日

# 福島第一原子力発電所事故について —原子炉の立場から—

田中 俊一

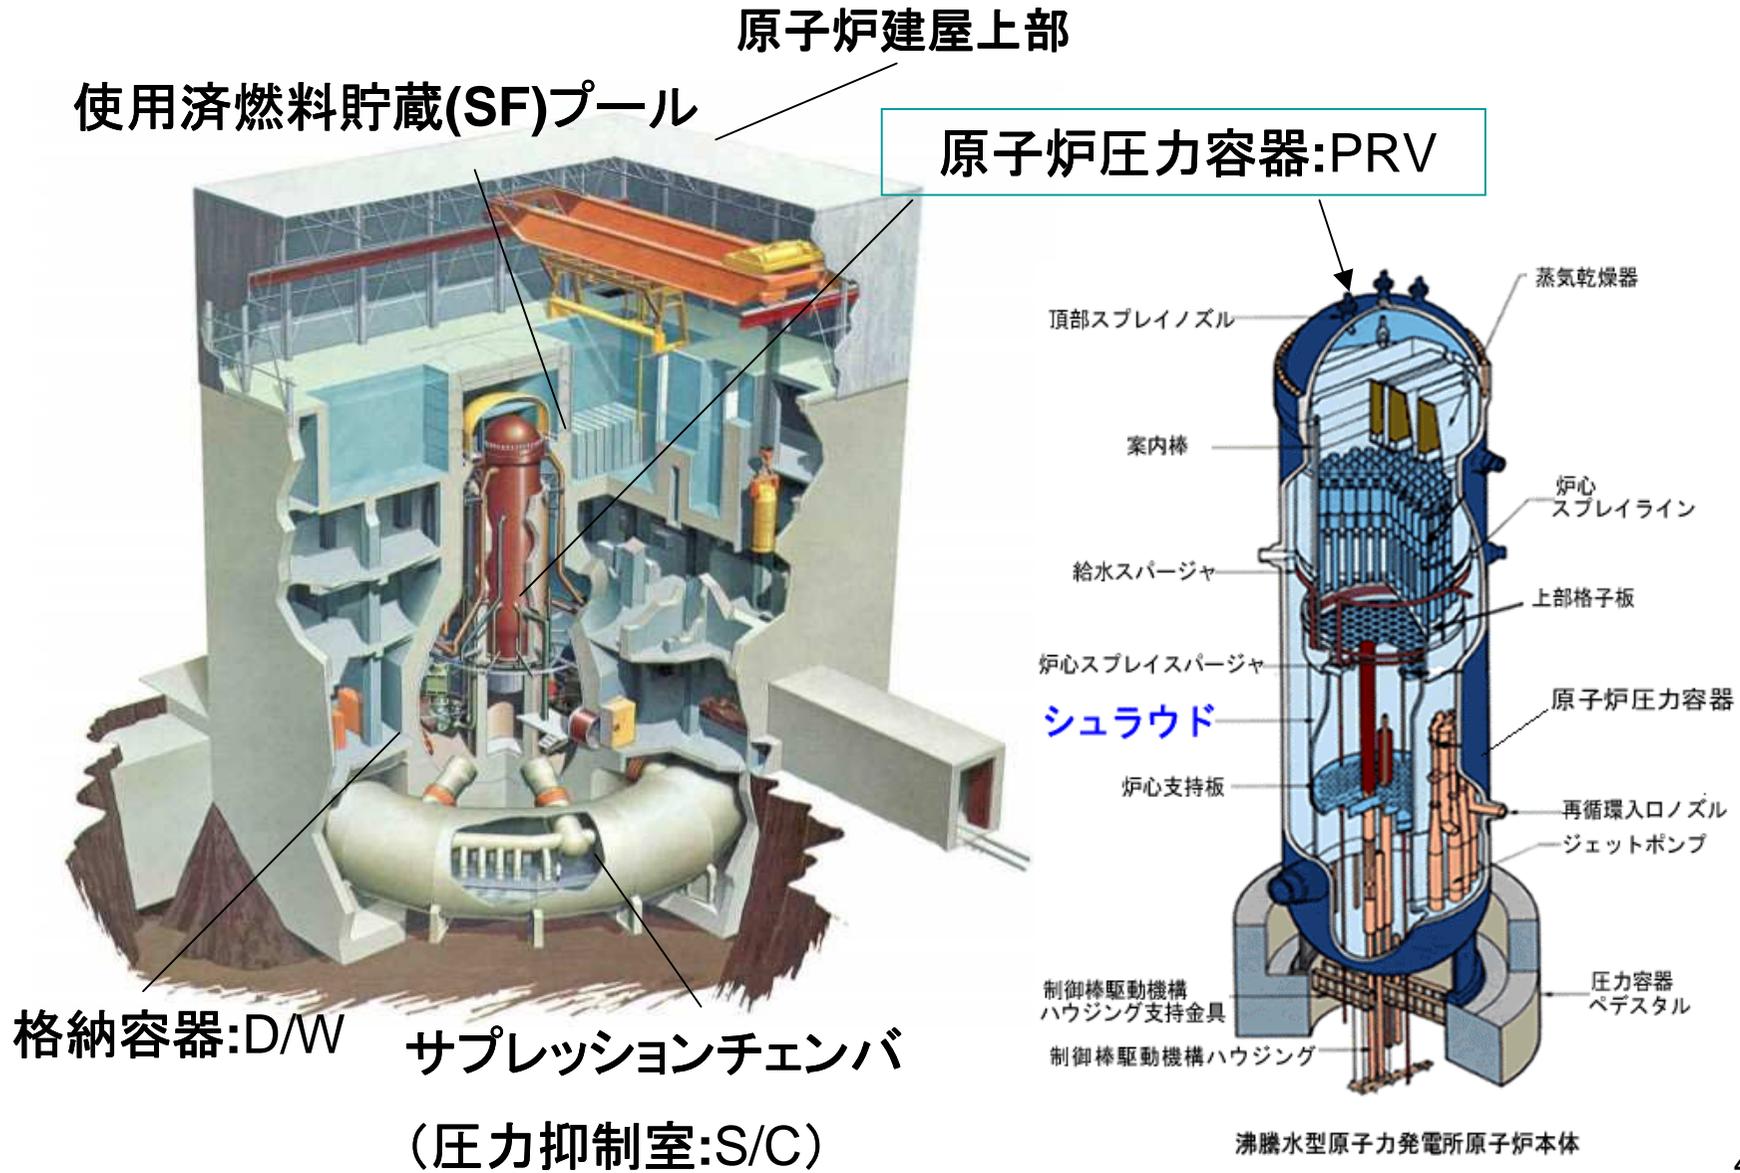
# 沸騰水型原子炉(BWR)の構造

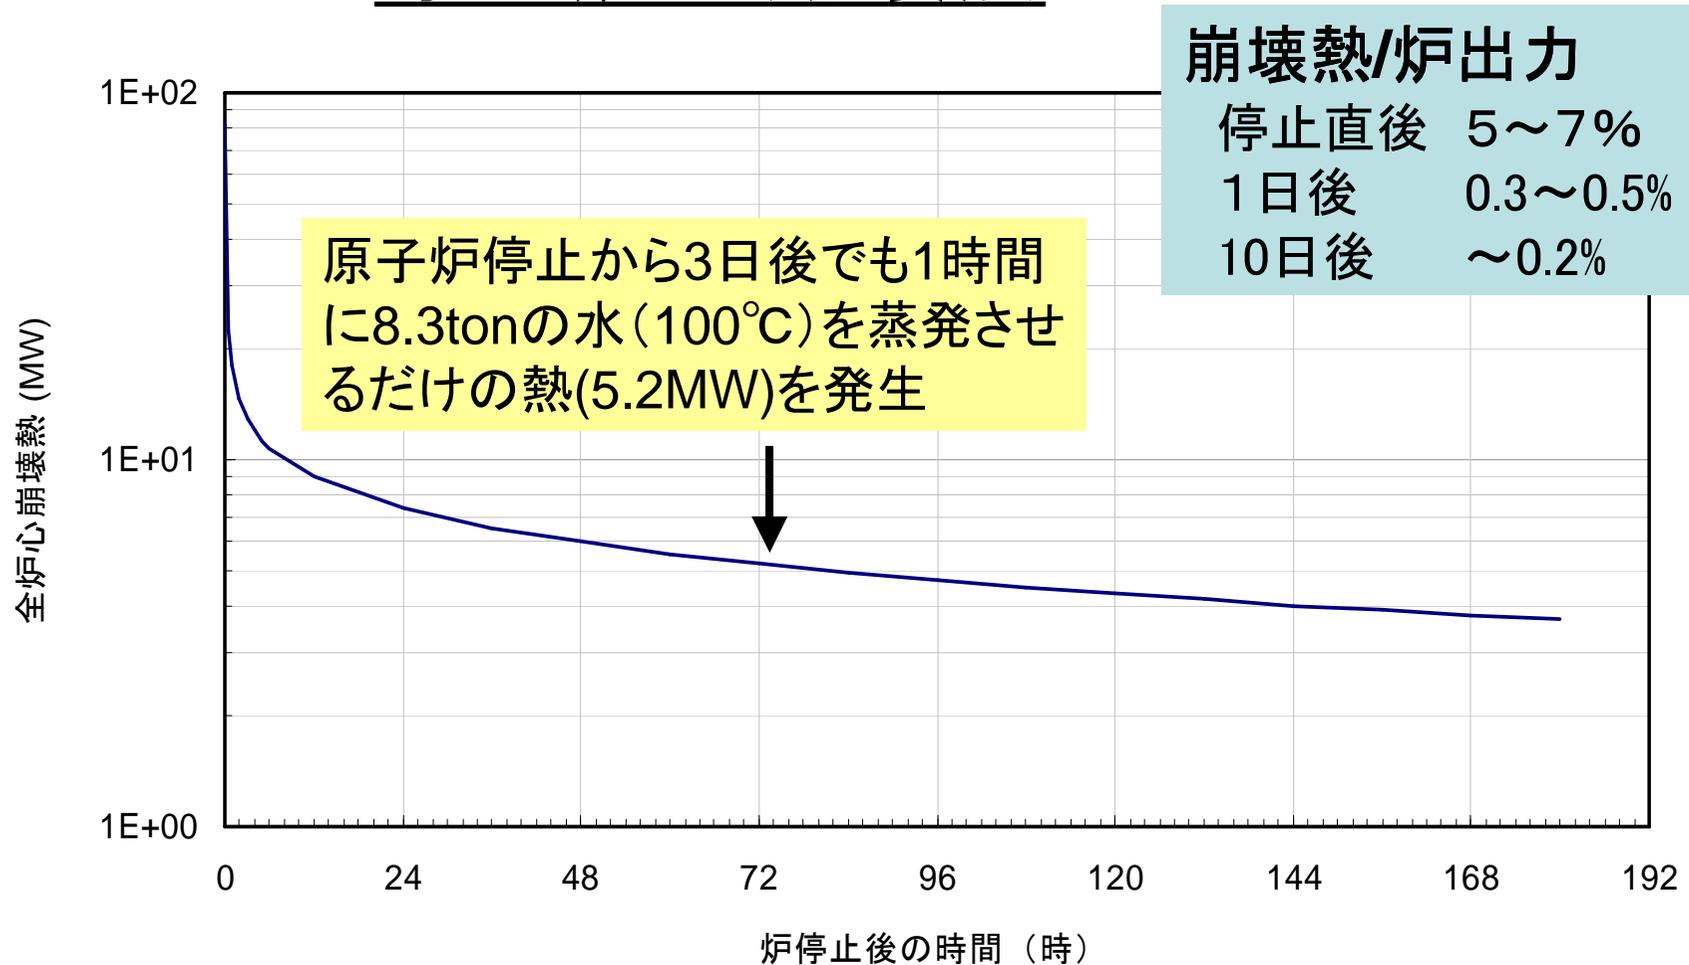
原子炉停止からの全炉心崩壊熱の時間変化

(福島第一原子力発電所1号機:平均22000Mwd/tを仮定)

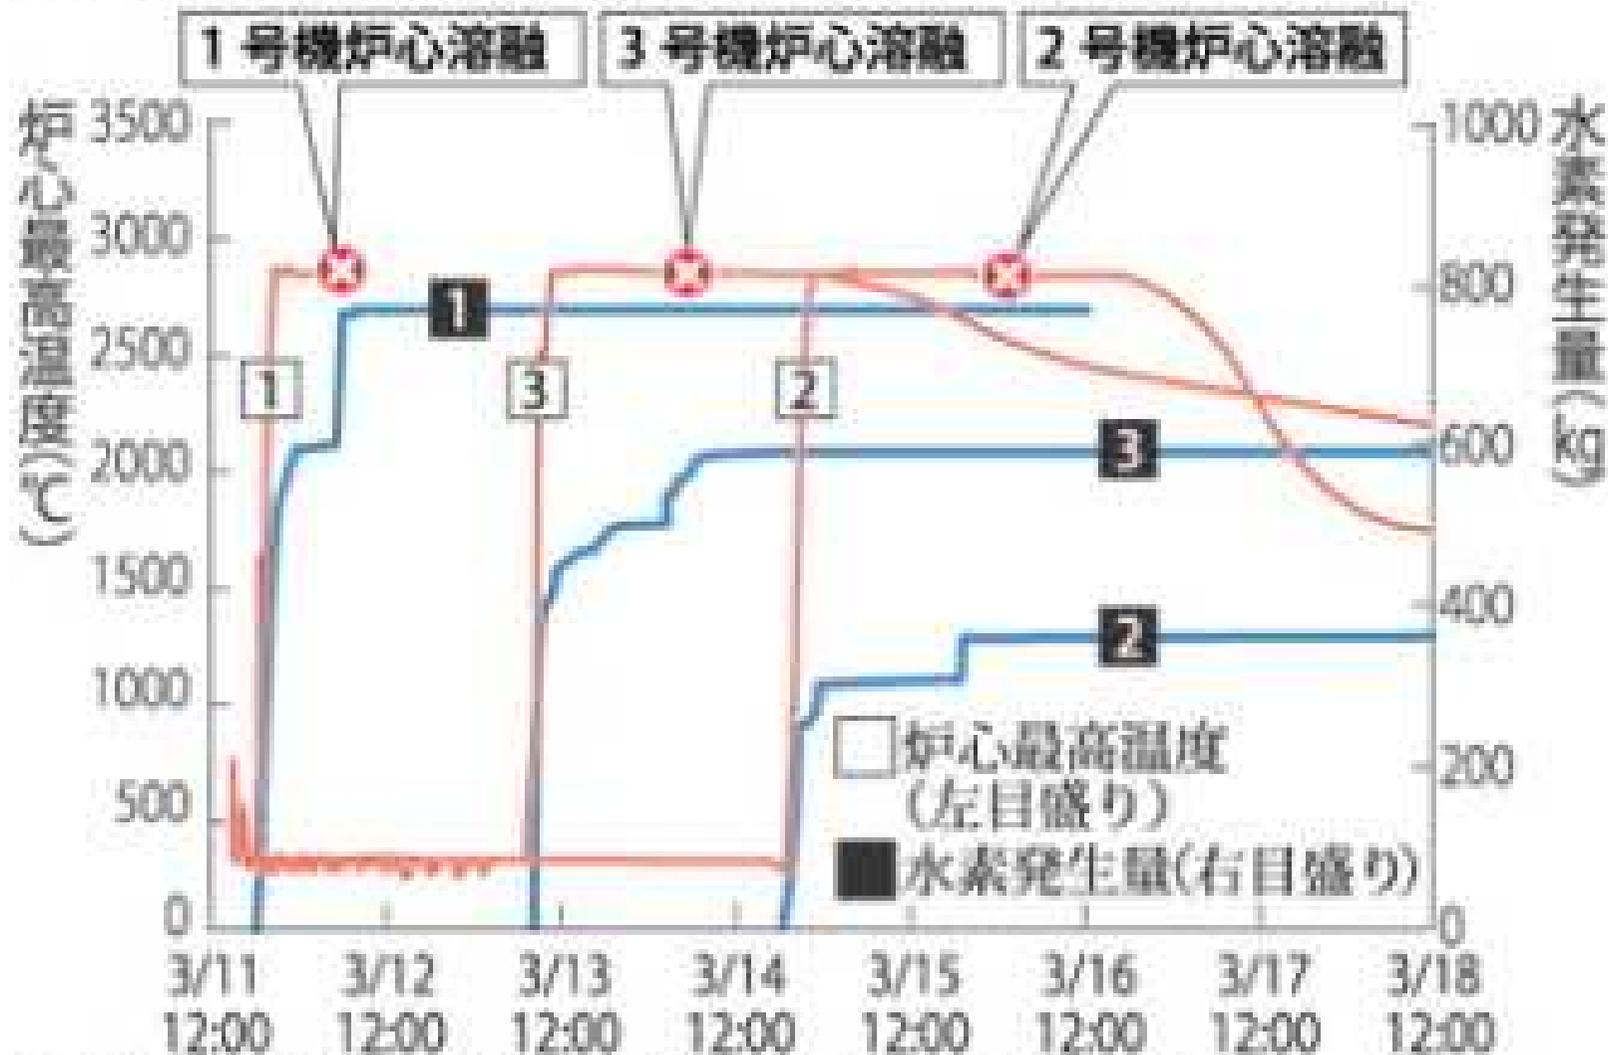
# 1～3号機の炉心温度と水素発生量の変化

※東電の資料に基づき作成。2、3号機は水位が低いケース

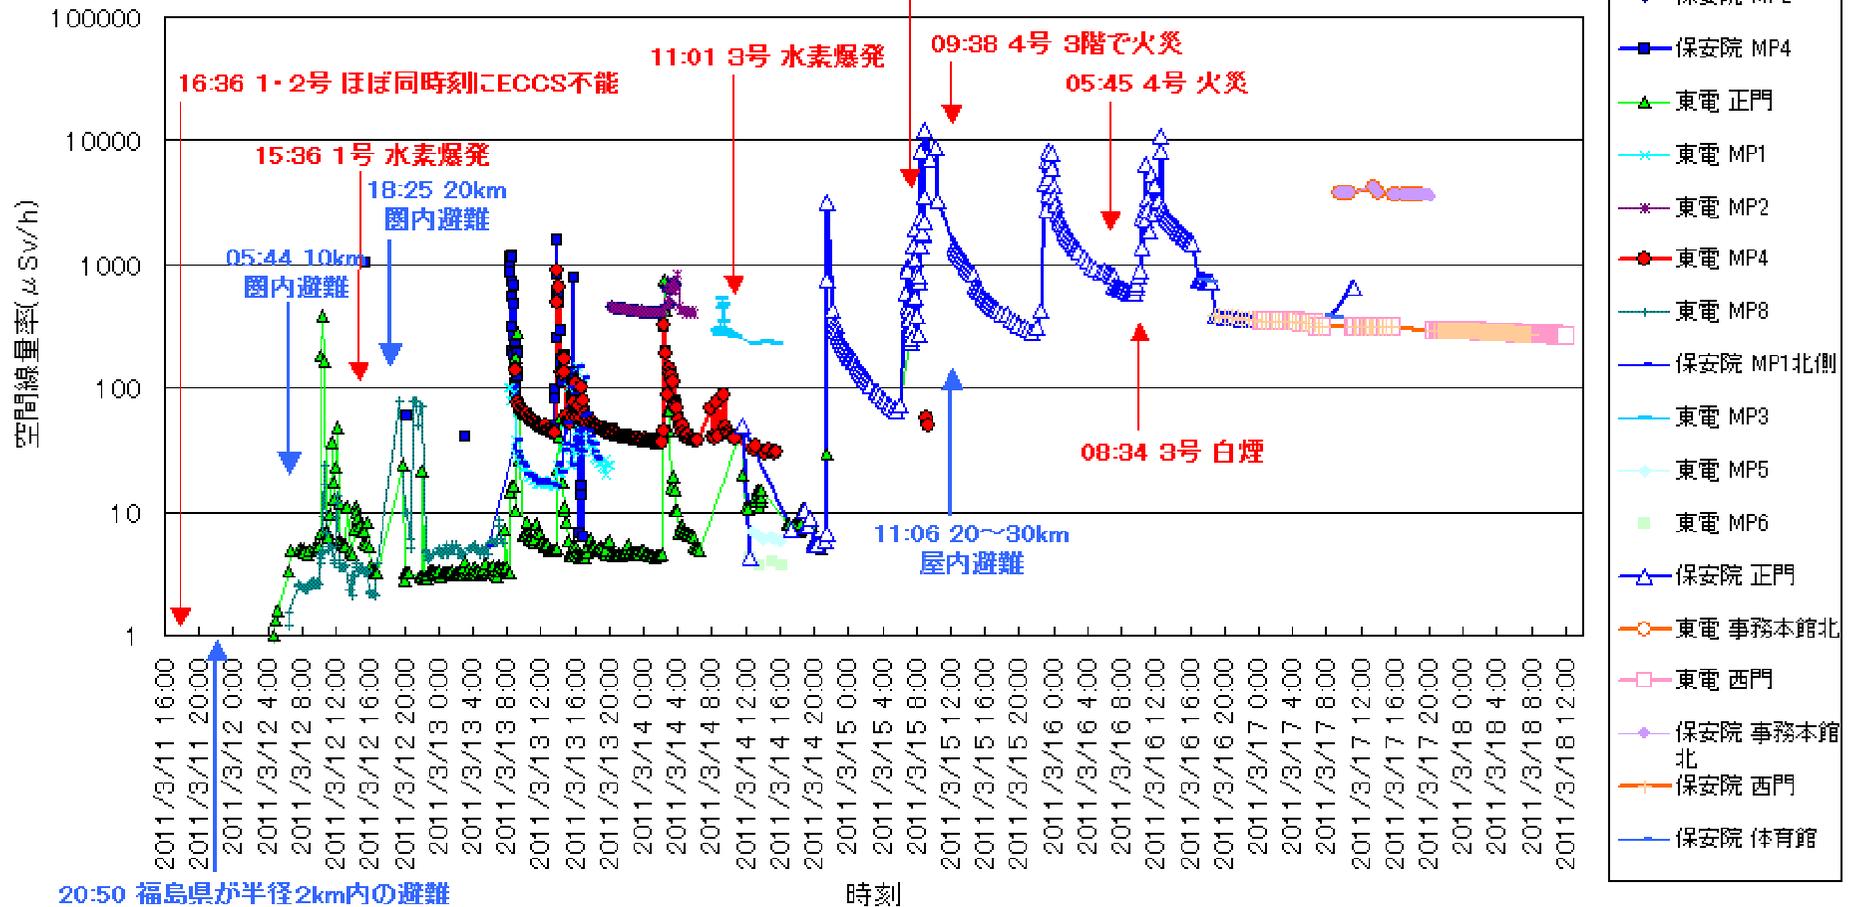
福島第一周辺の空間線量率(保安院・東電公表値)

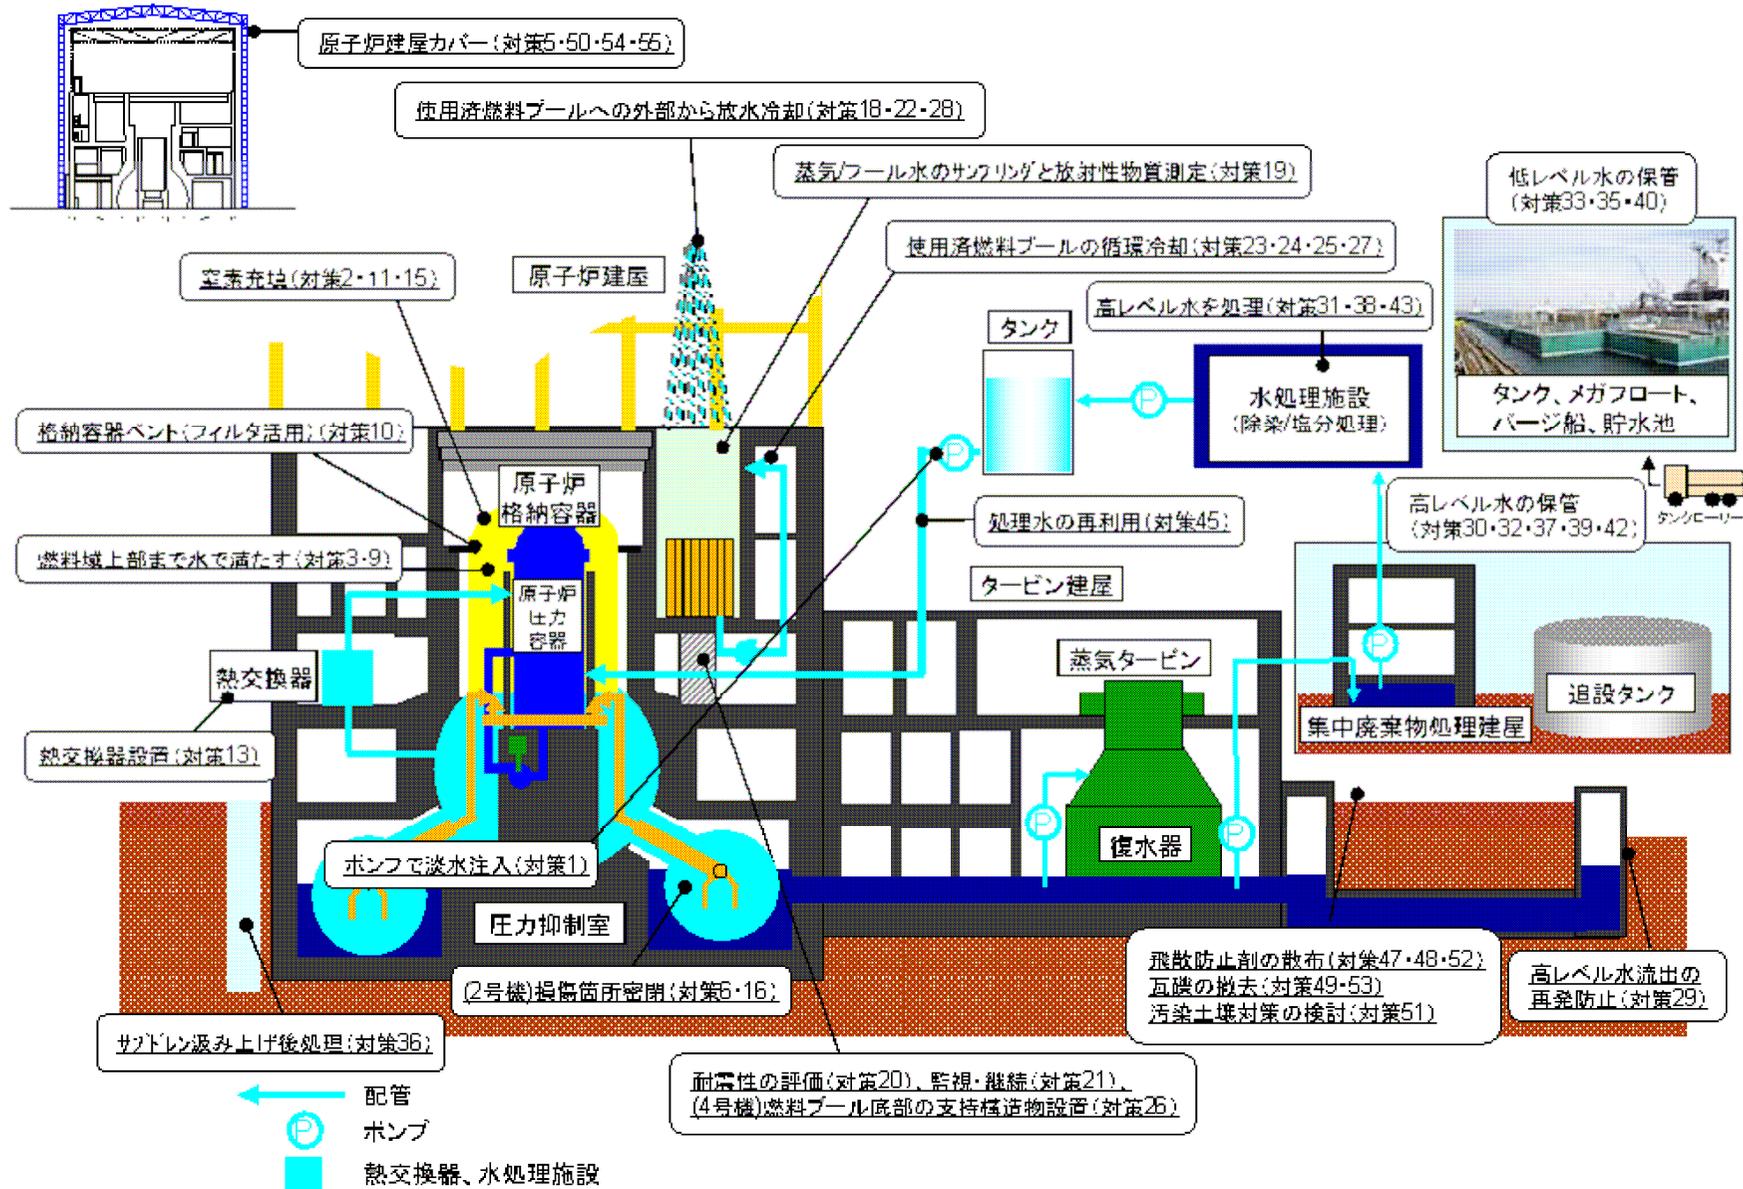
# 発電所内における主な対策の概要図

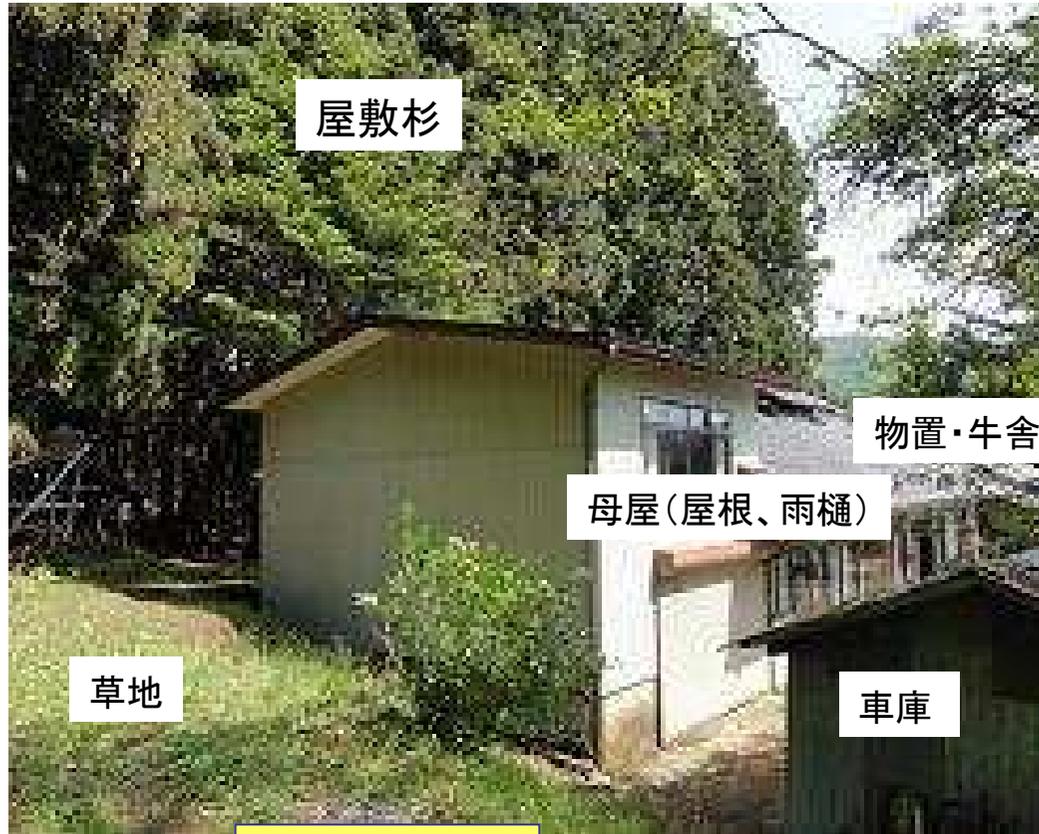
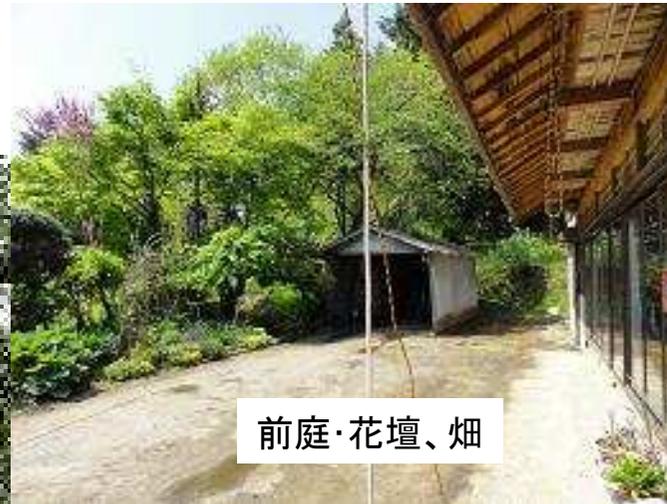
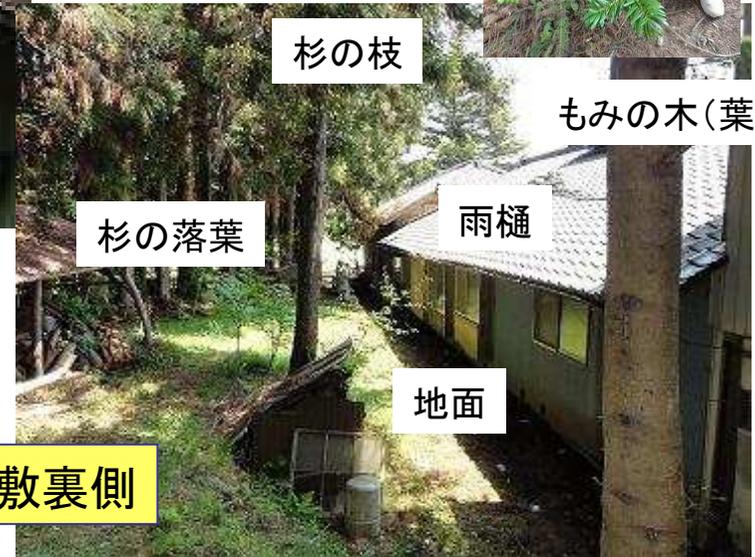
# 民家周囲の線源

屋敷表・横側

屋敷裏側

空間線量率: 13~15  $\mu$  Sv/h  
表面線量率: 20~170  $\mu$  Sv/h

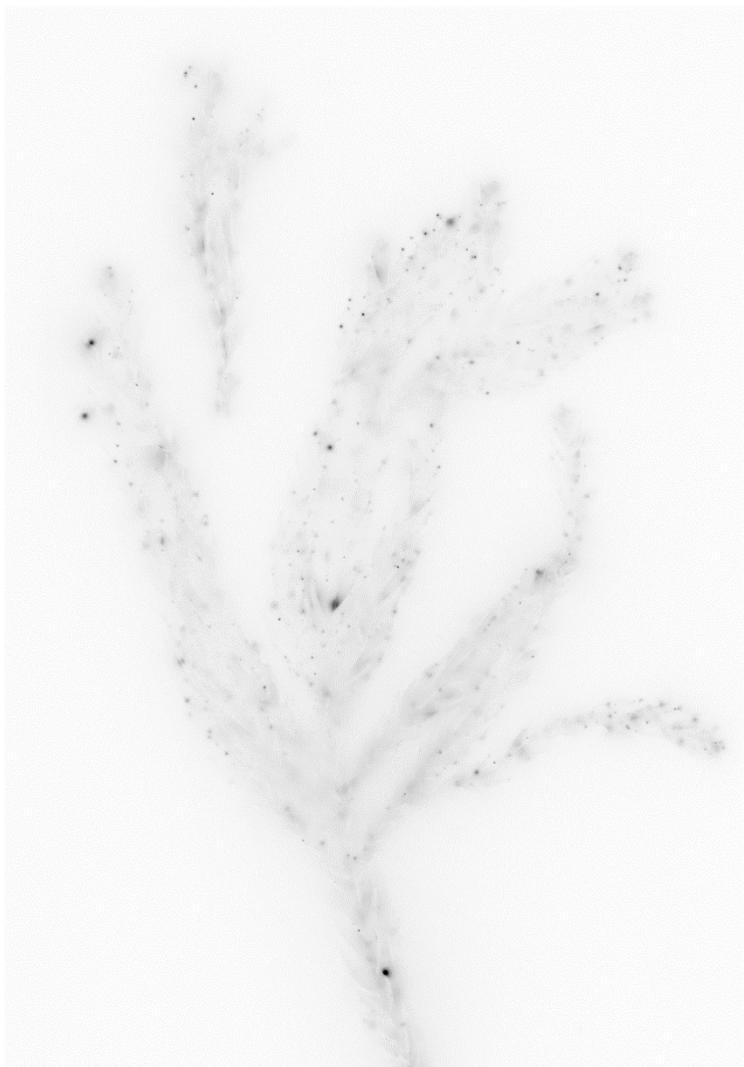
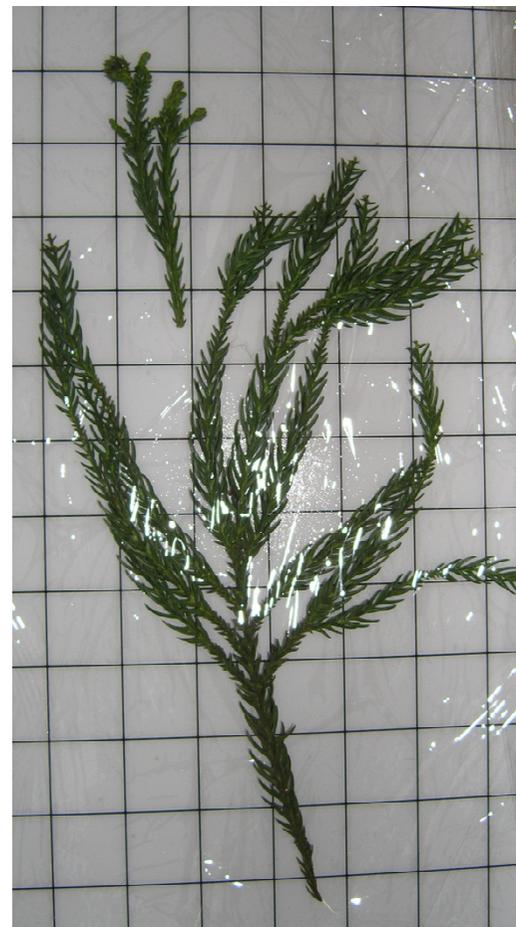
## スギのオートラジグラフィー解析結果

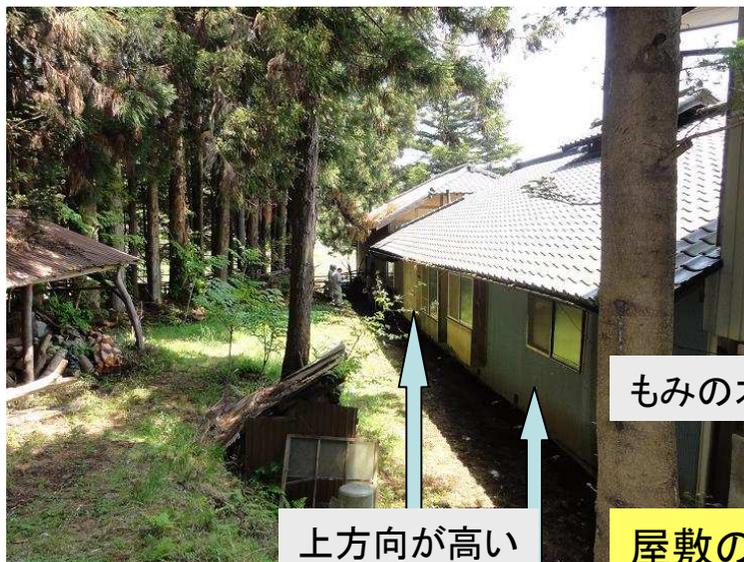
# 屋敷裏の除染

上方向が高い

もみの木: 伐採

屋敷の裏側は、土壌、草地を剥離除去

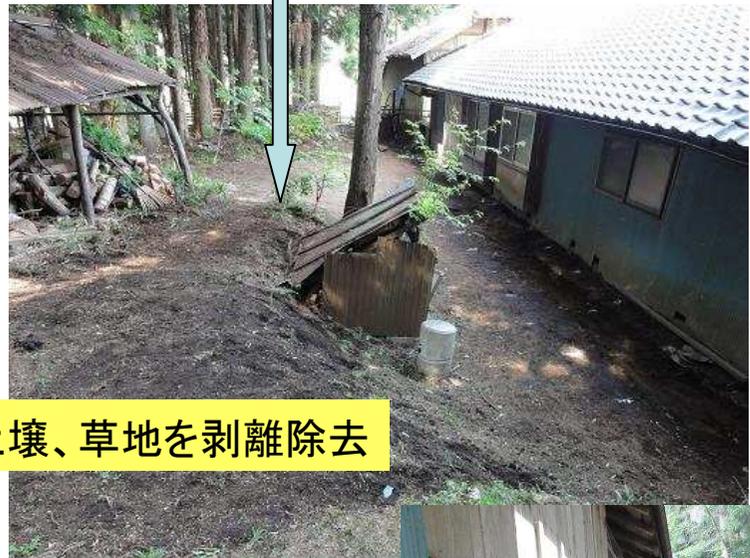
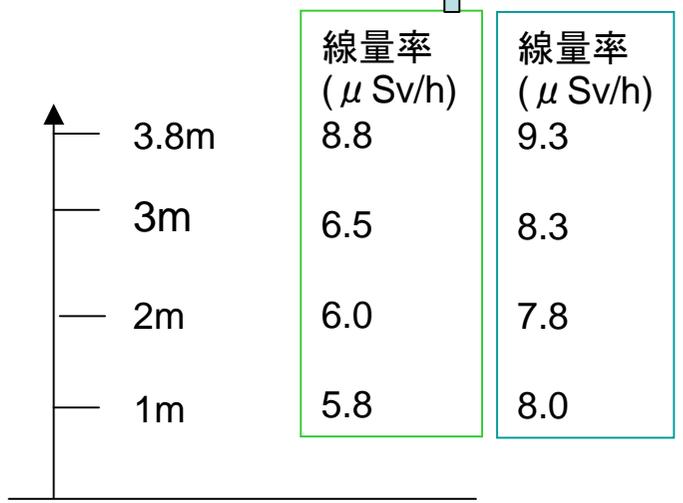
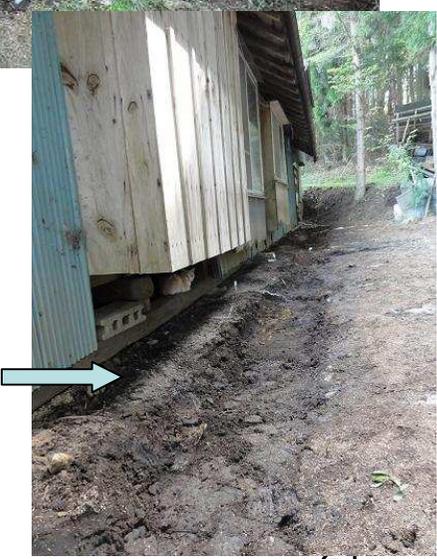
草地(スコップで漉取り)  
 除去前: 全面15kcpm~30kcpm  
 除去後: 全面 <6kcpm

高さ方向の線量率変化

雨樋下の土壌 (cpm)  
 除染前 10k ~ 41k  
 剥離後 < 8.0k

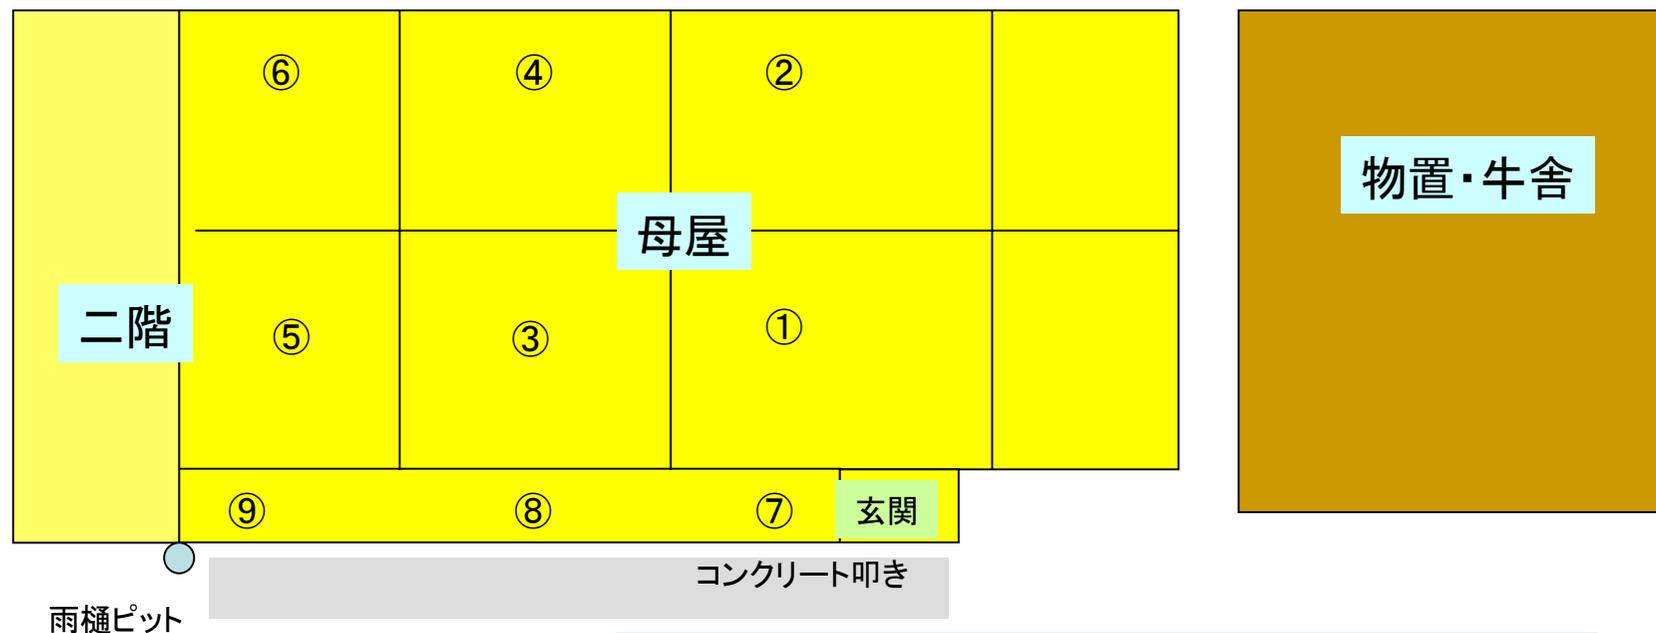
# 除染による屋内線量率の変化

100cm(床面)高さでの線量率( $\mu$  Sv/h)

除染前 5月19日	除染後(床面) 5月20日	除染後(床面) 5月26日
①	3.9	3.7(3.2)	3.1(2.8)
②	9.6	4.7(3.3)	3.9(3.2)
③	4.2	4.1(3.6)	3.2(3.0)
④	8.6	4.8(4.4)	4.3(3.9)
⑤	4.2	4.2(3.0)	3.0(2.7)
⑥	6.5	4.6(3.3)	3.6(3.0)
⑦	4.8	4.7(3.7)	3.3(2.8)
⑧	5.2	4.7(4.5)	3.1(2.8)
⑨	7.1	6.6(5.3)	3.7(3.5)

- 屋内線量率は、 $3.9\sim 8.6\ \mu\text{Sv/h}$ が $3.1\sim 4.3\ \mu\text{Sv/h}$ に低下。さらに下げるためには家屋の周囲50m～100mの範囲の除染が必要。
- ビニールハウス(畑)、牧草地、水田の放射能(セシウム)の濃度は耕作制限値の5分の1～2分の1に低下。

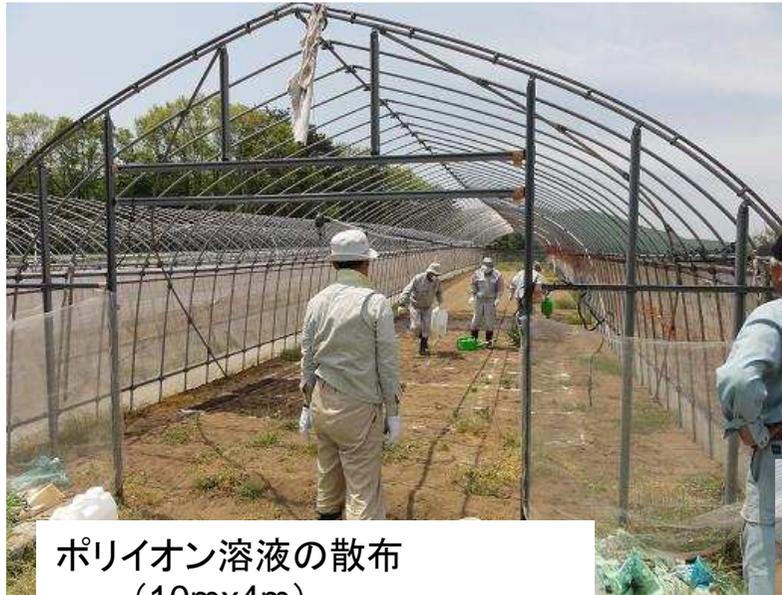
ポリイオン溶液の散布  
(10mx4m)  
天然ポリイオンと合成ポリイオン  
を散布

- ・10mx4mにポリイオン溶液を散布(5月20日)
- ・乾燥後剥離(5月26日)

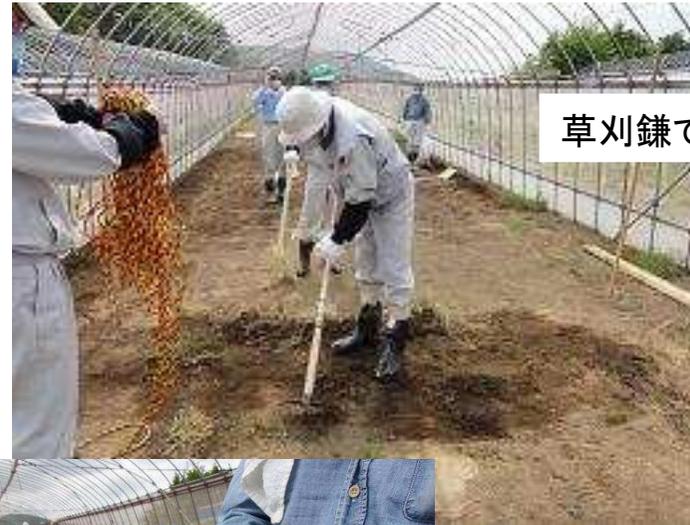
草刈鎌で剥取り

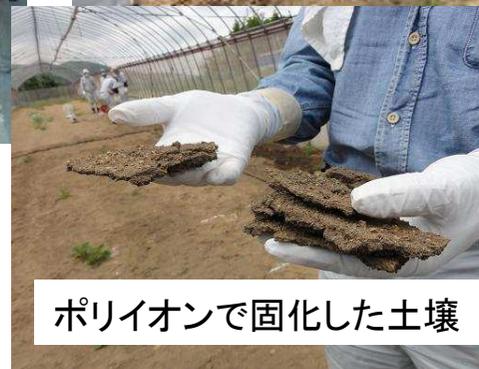
ポリイオンで固化した土壌

剥取り前	剥取り後(3~4cm厚)
鉛コリメータ無し	15k ~ 23kcpm	1.6k ~ 1.7kcpm
固化土壌のみ剥取り(0.5~1cm厚)		
鉛コリメータ付き	13.5k ~ 17.5kcpm	3k ~ 4.7kcpm

**除去率: 89% ~ 93%**

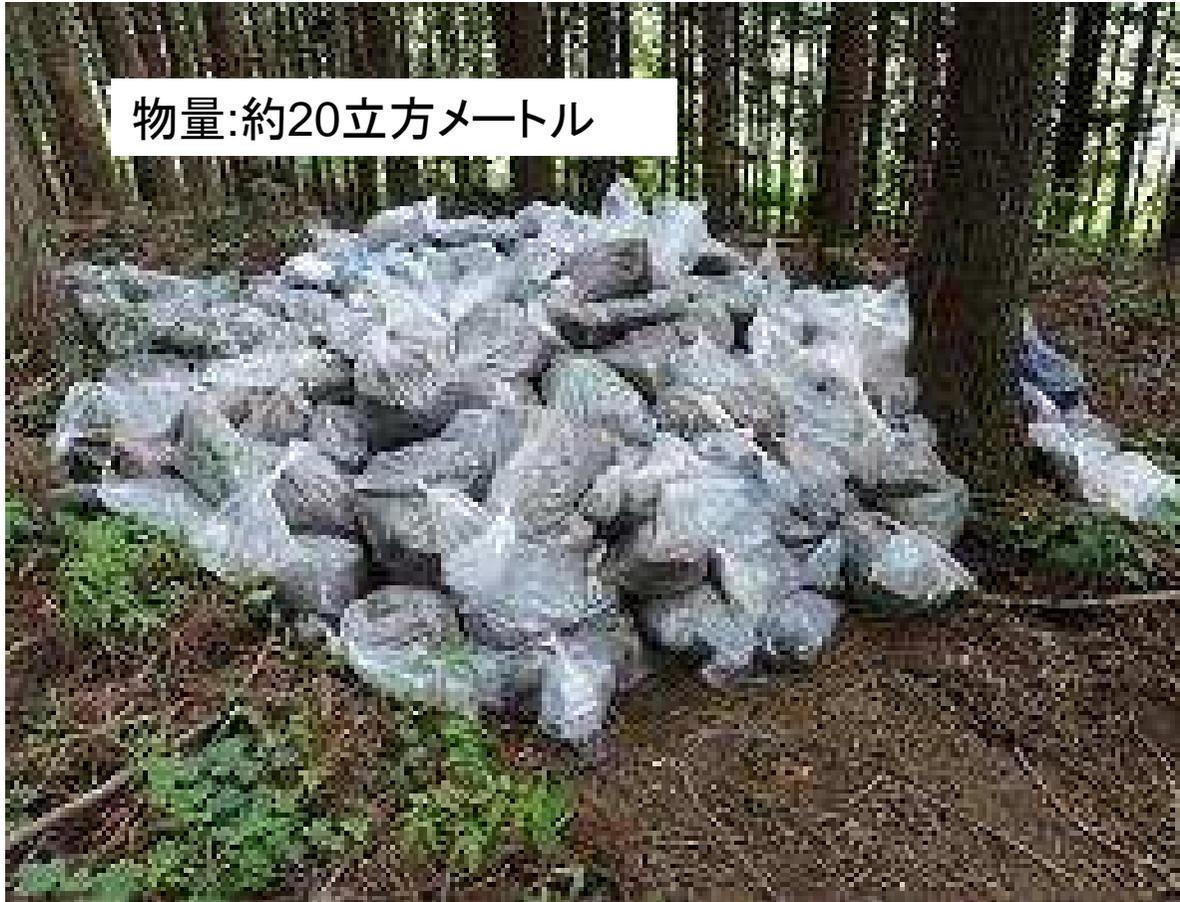
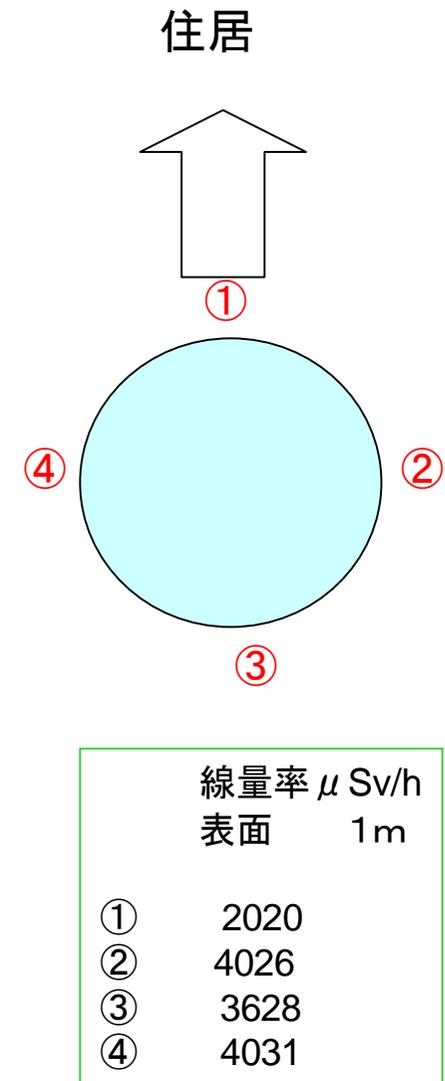
# 除染に伴う土壌、草等

廃棄土壌等の表面線量率は、周辺の杉林の枯葉等の表面線量率15~30  $\mu$  Sv/hと比べて50%程度大きい。

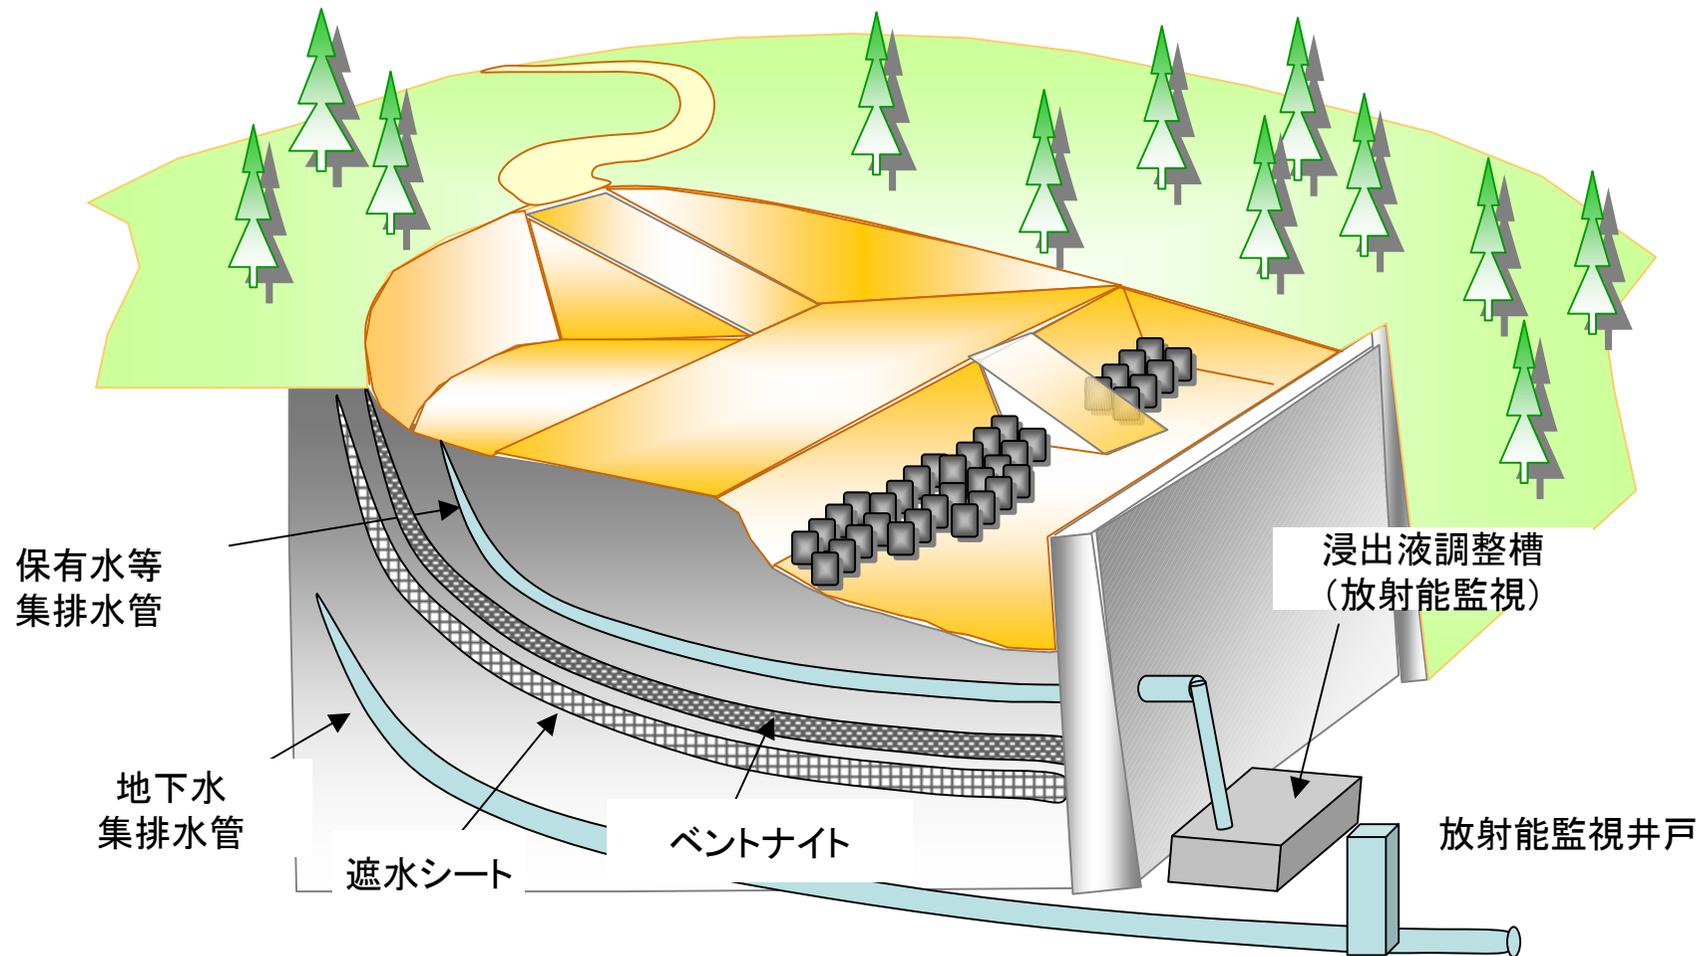
# 廃棄土壌管理処分場(全体イメージ)

- ・ベントナイト中でのセシウムの300年間の移動距離は0.1mm  
⇒ 数mmのベントナイト層を設ける事でセシウムの閉じ込めが可能。
- ・排水中のCs-137濃度を連続モニターで監視
- ・排水中のCs-137濃度が基準を上回った時には、ゼオライト吸着塔などを用いて排水を処理
- ・覆土を100cmすれば、放射線量は0.0001  $\mu$  Sv/h以下
